# سی تی اسکن مولتی اسلایس و هنر بازسازی تصاویر

فصلنامه تخصصی پزشکی و پیراپزشکی

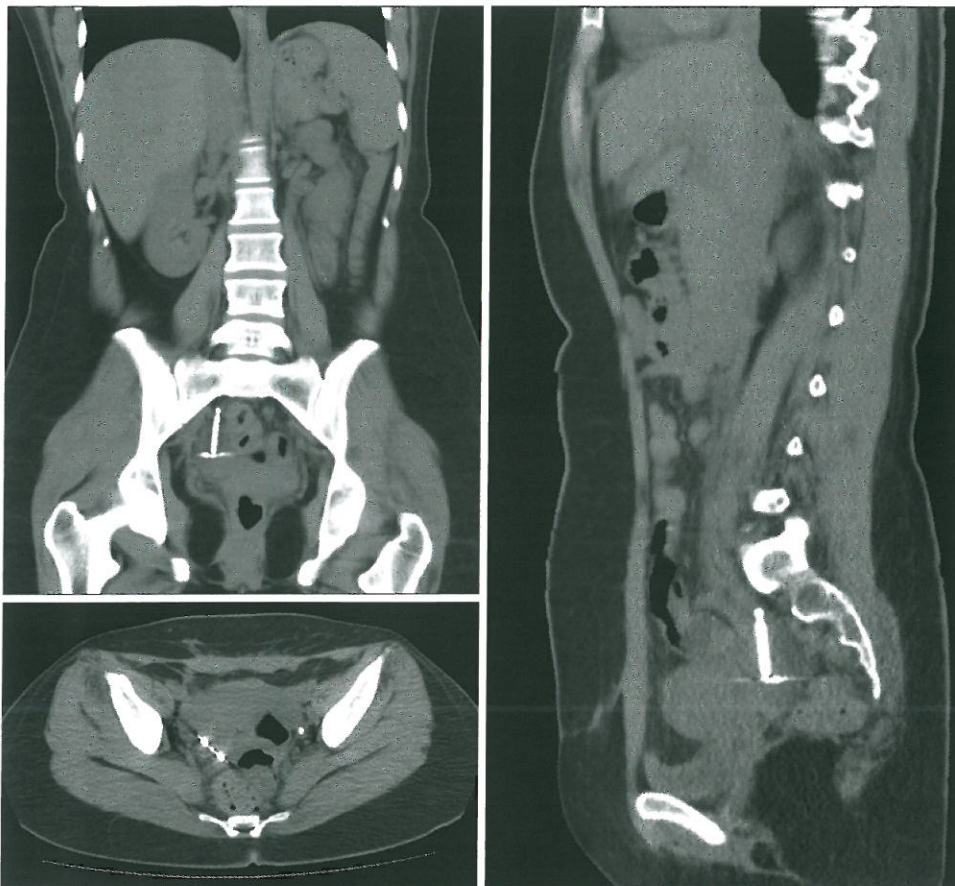
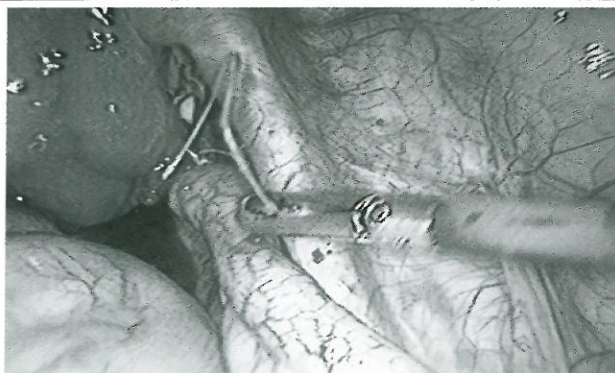
مورد ۱:

IUD در سمت راست و پشت رحم دیده می شود. در لگن شواهدی از مایع، کالکشن و یا علائم پرفوراسیون رحم مشهود نیست. نکته ی جالب آنکه IUD از لوله ی راست خارج شده و به نوک آپاندیس چسبیده است. بی سر و صدا و بدون پرفوراسیون.

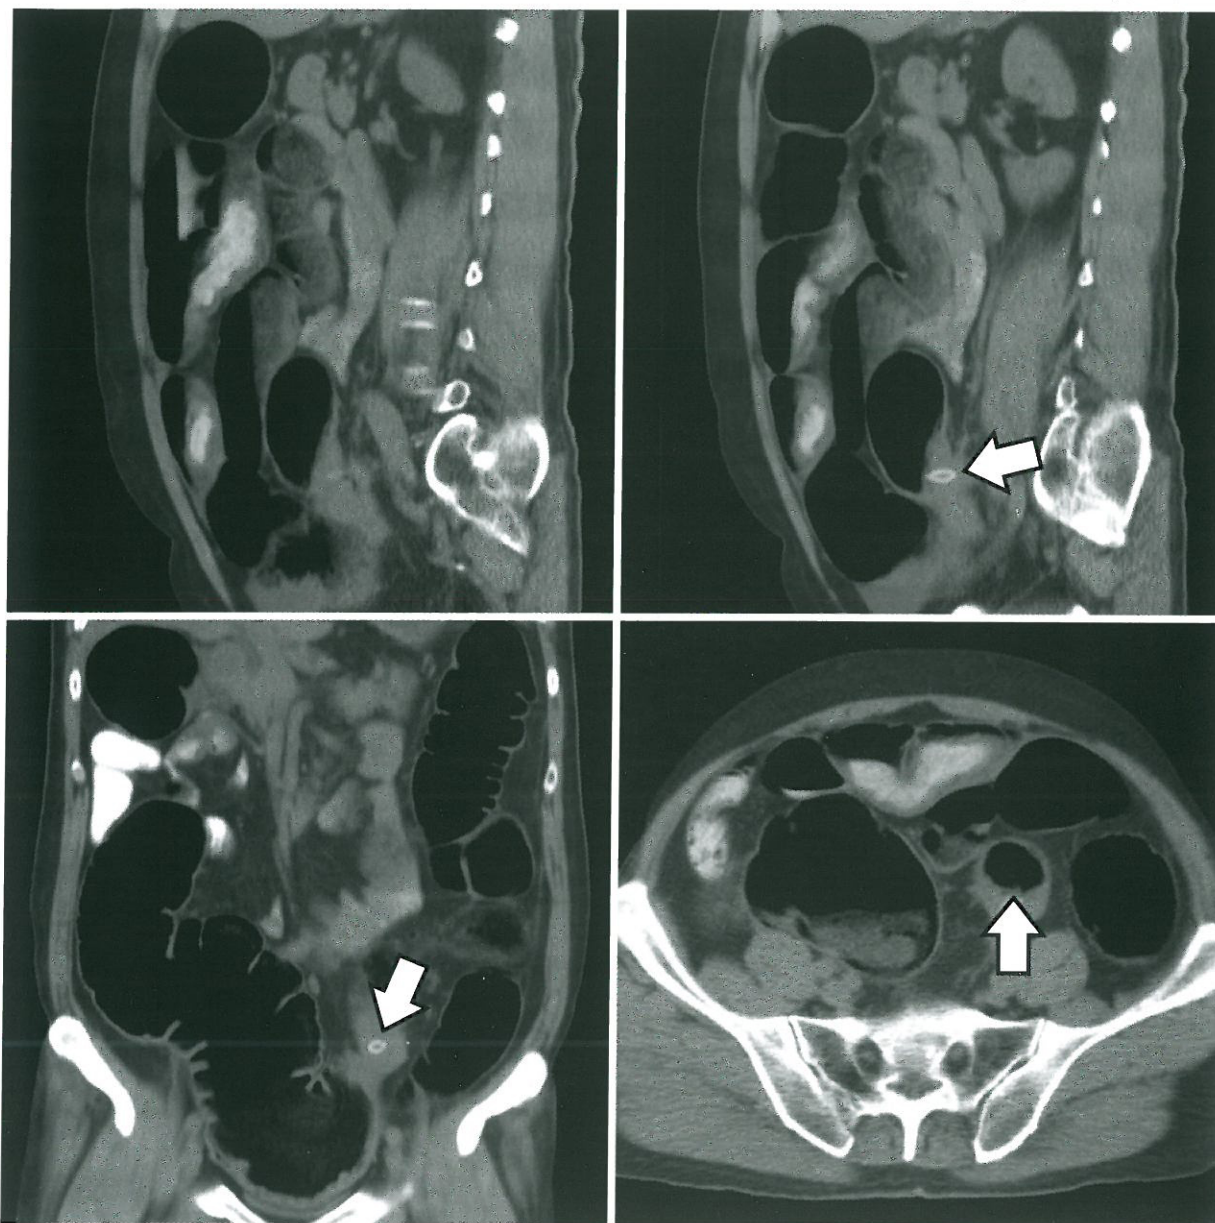
**مورد ۲:**

تومورال در تصاویر بازسازی شده به خوبی دیده می‌شوند. همانطور که در مقاله‌ی همین شماره در مورد عوارض همراه با کارسینوم کولون به عرضتان رسید این مورد از آنهایی است که در بدو امر با عارضه‌ی انسداد ناشی از کنسر مراجعه کرد البته ظاهراً هسته‌ی میوه‌بانی خیر شده بود.

بیمار ۷۲ ساله کانسر سیگموئید بدون علائم بالینی تا زمانی که ظاهراً هسته‌ی میوه در محل تنگی ناشی از تومور گیر کرده و منجر به علائم حاد انسدادی و در نهایت تشخیص کنسر شد. هسته‌ی مذکور و ناحیه‌ی تنگ
